Nachgefragt bei...Familie Stephan

Die Behaglichkeit hat zugenommen

Manfred Stephan aus Adendorf entschloss sich 2009 eine schrittweise energetische Sanierung an seinem Fertighaus von 1976 vorzunehmen. Er ergriff umfangreiche Maßnahmen und wurde dafür 2016 von uns mit der Grünen Hausnummer ausgezeichnet.

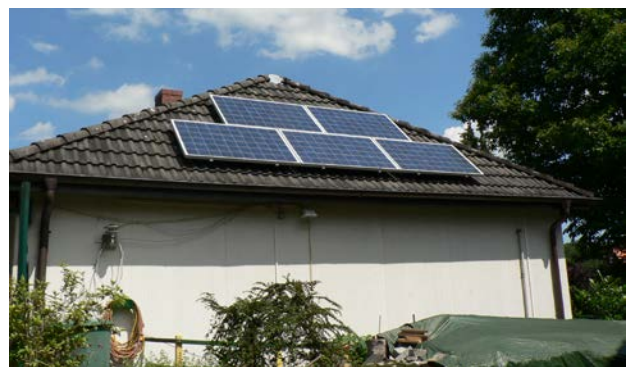
Im nächsten Schritt folgte 2011 die Installation einer 3,825 kwp Photovoltaikanlage, bestehend aus 17 Hochleistungsmodulen und zwei Wechselrichtern, auf dem Dach des Hauses. Die Idee, selbst Strom für den Eigenbedarf zu produzieren, gefiel den Stephans. Knapp 30 Prozent des Eigenanteils können heute mit der hauseigenen Anlage abgedeckt werden. Ein Großteil des Stroms wird eingespeist und entsprechend vergütet.

PV-Anlage auf dem Dach

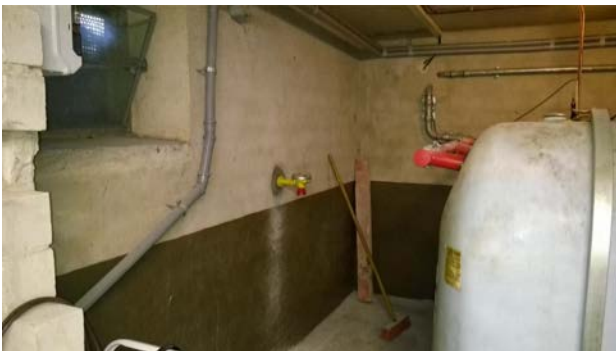
2014 soll die bestehende Heizungsanlage modernisiert werden. Die alte Ölheizung aus den 1970ern streikt hin und wieder und wird gegen eine Gas-Brennwertheizung ausgetauscht. Ein hydraulischer Abgleich optimiert die Einstellungen der neuen Anlage zusätzlich. Die für den Austausch notwendigen Maurerarbeiten erbrachte Manfred Stephan dabei in Eigenleistung. „2014 kam der Einsatz einer Wärmepumpe nicht in Betracht, heute schätze ich das natürlich anders ein und würde der Wärmepumpe den Vorzug geben.“ erklärt er.

Die alte Öl-Heizung muss weichen und wird durch eine Gas-Therme ersetzt

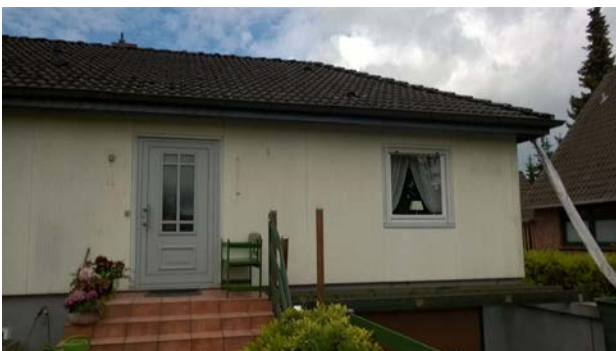
Vor der Fassadensanierung

Schleswig-Holstein wurden im Rahmen der Fassadenerneuerung zunächst die alte Gefachdämmung sowie die Dampfbremse vollständig entfernt.

Das alte Holzrahmenwerk wurde gereinigt und eine Schadstoffsanierung durchgeführt. Die neue Gefachdämmung erfolgte mit 90 mm starken Holzfaserdämmplatten, welche direkt beplankt wurden. Die vorhandenen Ständer wurden aufgedoppelt und in den Hohlraum wurden weitere 80 mm starke Holzfaserdämmplatte eingebracht. Abschließend folgten noch weitere 60 mm Holzfaserdämmplatten für das Wärmedämmverbundsystem. Durch den dadurch erreichten Gesamtaufbau konnte Herr Stephan eine KfW-Förderung für Einzelmaßnahmen in Anspruch nehmen. Die notwendigen Abbruch- und Wiederherstellungsarbeiten der Anbauten an der Hausfassade wurden abermals in Eigenleistung von Herrn Stephan erbracht.

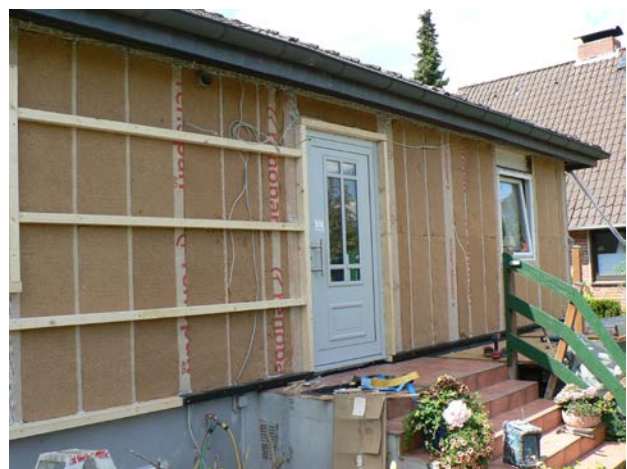
Fassadensanierung

Zudem wurden insgesamt acht neue Fenster mit Dreifachverglasung eingebaut, für die es ebenfalls einen Zuschuss von der KfW gab. Die bestehenden innenliegenden Rollladenkästen wurden ausgedämmt und mittels Vorbaurolladen vor der Fassade konnten Wärmebrücken eliminiert werden.

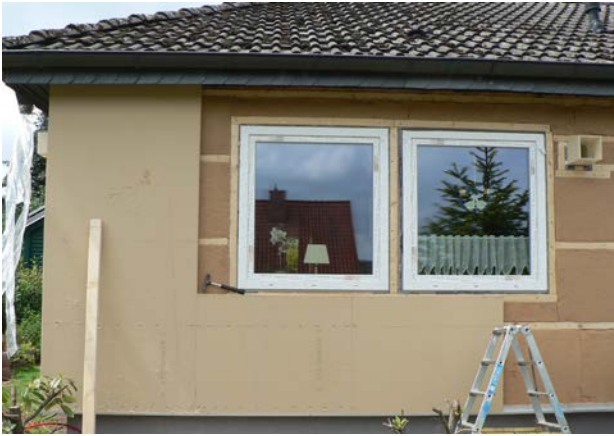
Aufbau der Fassade nach Sanierung

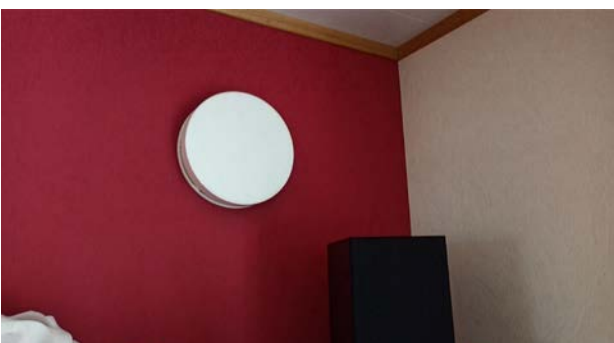
Ein wichtiges Thema für Familie Stephan war die Wohnraumbelüftung und die damit zusammenhängende Qualität der Luft. Um eine kontrollierte Wohnraumbelüftung zu garantieren, wurden in den Wohnräumen dezentrale Lüftungsanlagen mit Wärmerückgewinnung eingebaut. Das Bad erhielt aufgrund der hohen Feuchtigkeit einen feuchtegesteuerten, reinen Abluftventilator.

Moderne Lüftungsanlage

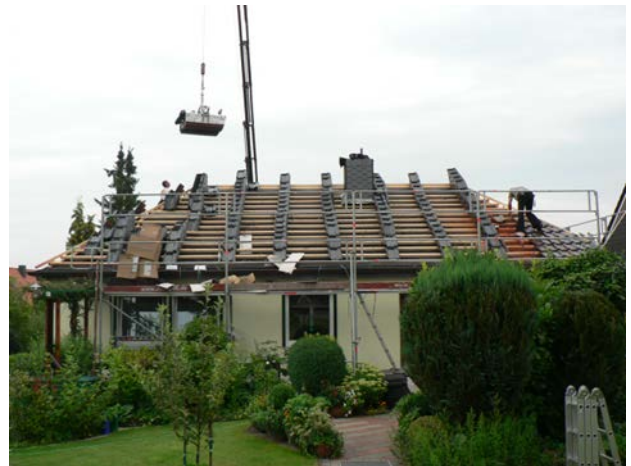
Eher ungeplant wurde zu diesem Zeitpunkt auch das Dach erneuert, da sich im Zuge der Arbeiten an der Geschosdecke herausstellte, dass die Isolierungsfolie des Daches marode war. „Das war natürlich nicht ungewöhnlich nach der 30-jährigen Wohndauer“ so der Hausherr.

Die Dachisolierung wird erneuert
