Grüne Hausnummer 2019

Für den 500. Geburtstag herausgeputzt

Eine Sanierung mit Hindernissen

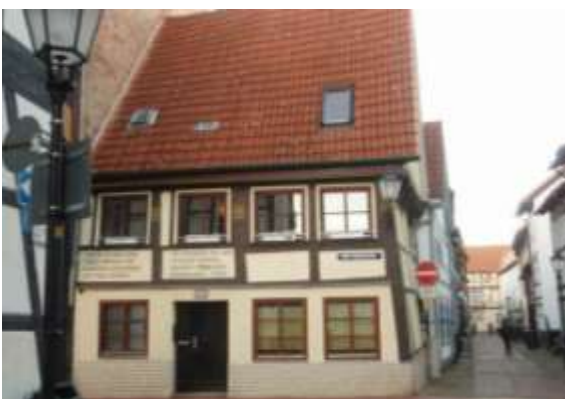
Das Fachwerkhaus vor der Sanierung © Stephan Kahlisch

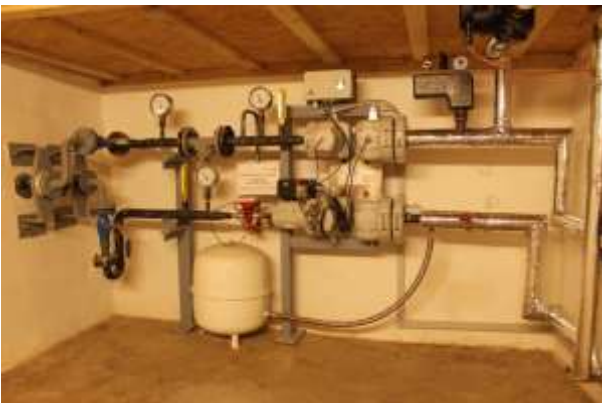
Durch die Nutzung von Fernwärme wurde eine effiziente Beheizung ermöglicht © Stephan Kahlisch

- › Elf neue 3-fach verglaste Fenster und passende neue Außentüren wurden im Haus installiert.
- › Alle Außenwände wurden diffusionsoffen von innen gedämmt.
- › Im Keller wurde eine Übergabestation zur Nutzung von Fernwärme eingebaut.

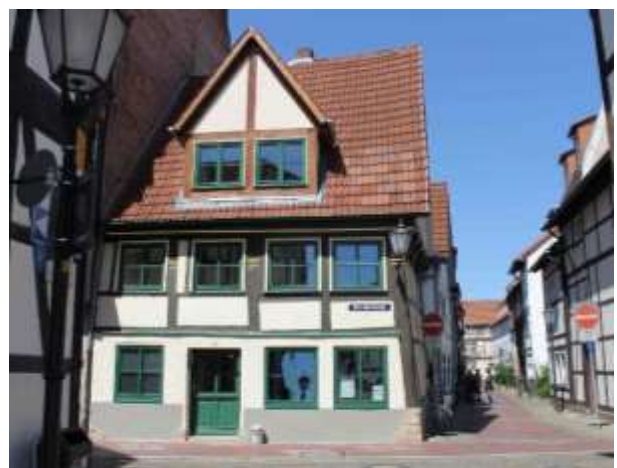
Der historische Fachwerkstil wurde neu in Szene gesetzt
© Stephan Kahlisch

- › Der Klinker auf dem Sockel der Fassade wurde entfernt.
- › Der Sockel wurde diffusionsoffen neu verputzt.
- › Die Fenster haben nach der Sanierung eine einheitliche stilgerechte Sprosseneinteilung.
- › Die Fenster wurden farblich abgestimmt auf die Schnitzereien der Fassade.

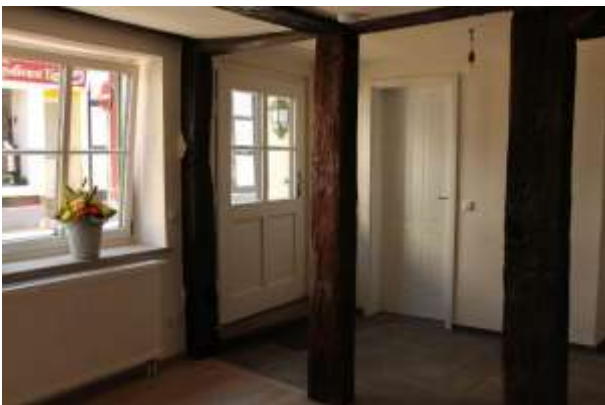
Ein Austausch schadhafter Teile des Fachwerks sorgt für Stabilität und Charme © Stephan Kahlisch

Auch im Inneren wurde die historische Fachwerkbauweise wieder in Szene gesetzt. Viele hinter Putz und Tapeten verborgene Fachwerkbalken wurden wieder als Raumelemente sichtbar gemacht; die verrotteten Stützen und schadhafte Teile des Fachwerks wurden durch Bauteile aus Altbeständen ersetzt und tragen nun wieder zu dem wohnlichen Charme eines Fachwerkhomes bei.

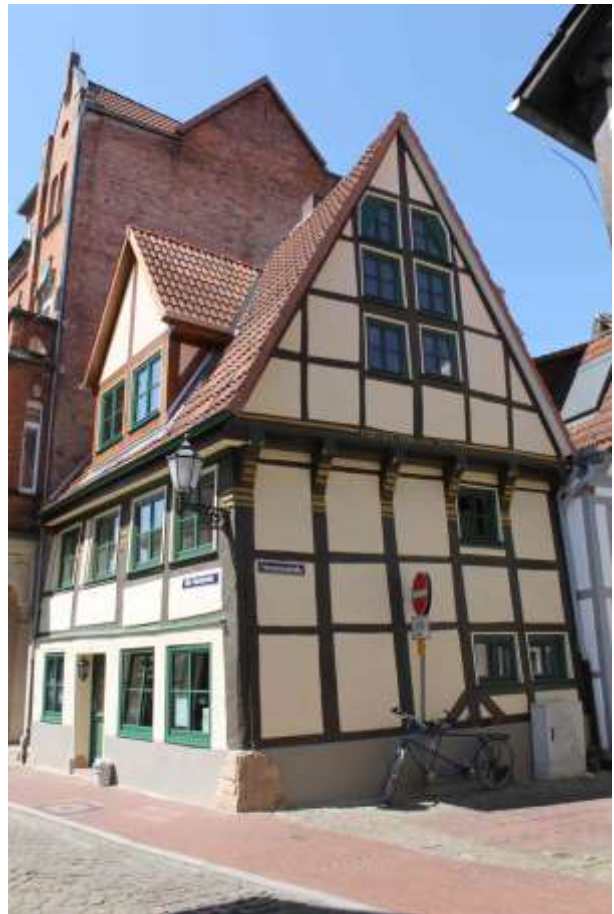
Das alte Fachwerkhause präsentiert sich wieder im modernen Gewand © Stephan Kahlisch
