Sanierung der Sporthalle Barßel

Aus alt wird neu – auch ohne Neubau

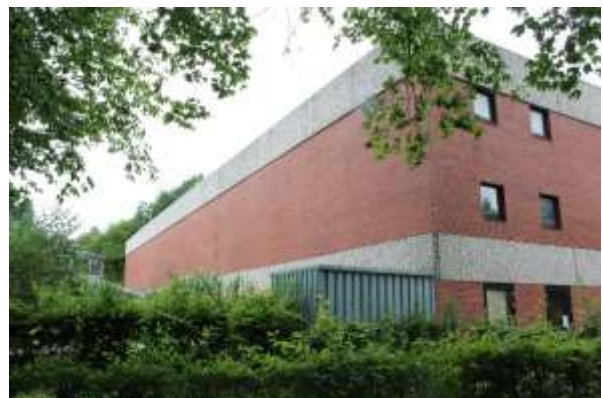
Die alte Turnhalle in Barßel vor der Sanierung
© M. Wiechmann

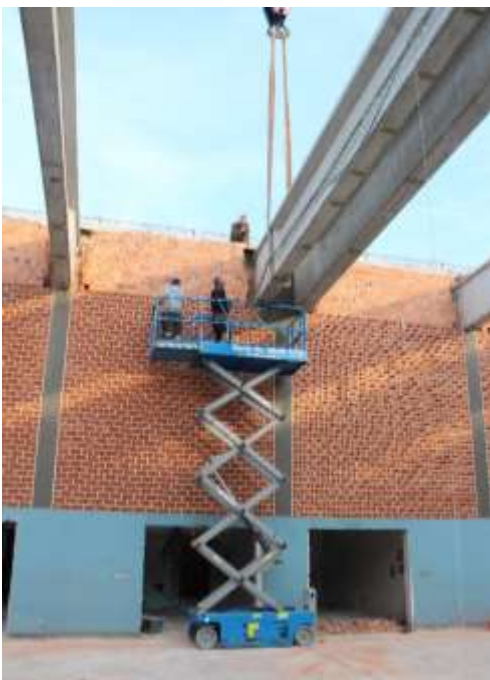
Zunächst standen grundlegende Arbeiten an der Gebäudehülle auf dem Programm, um die Statik des Gebäudes zu sichern. Hierfür mussten die Binderauflager erneuert werden, die für die Sicherheit der Dachkonstruktion essenziell sind.

*Der Austausch der Dachkonstruktion war für die Sicherstellung der Stabilität des Gebäudes essentiell
© M. Wiechmann*

Um die wichtigen Teile der Dachkonstruktion erneuern zu können, war ein kompletter Rückbau der Dachkonstruktion notwendig. Durch diese Umbauarbeiten bestand wiederum die Gefahr, dass der Hallenboden beschädigt würde. Eine komplette Sanierung der Halle war daher in vielfacher Hinsicht sinnvoll.

Bei der Erneuerung des Hallendaches wurden jedoch nicht nur die schadhaften Bauteile ausgetauscht, sondern darüber hinaus wurde auch eine umfangreiche Dämmung des neuen Daches durchgeführt. Um die Atmosphäre in der Halle freundlicher zu gestalten, wurde außerdem ein neues Lichtband integriert, welches heute für helles und natürliches Licht sorgt.

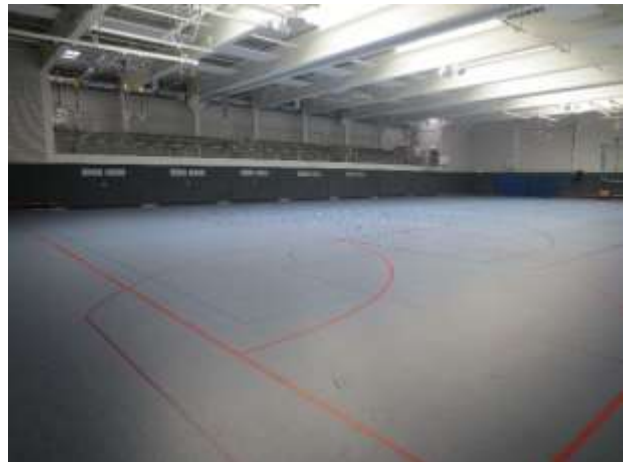
Die Halle ist mit neuem Hallenboden und neuer Beleuchtung hochmodern ausgestattet © M. Wiechmann

- Sanierung der sanitären Anlagen
- Bau eines behindertengerechten Sanitärbereichs
- Verlegung eines neuen Hallenbodens

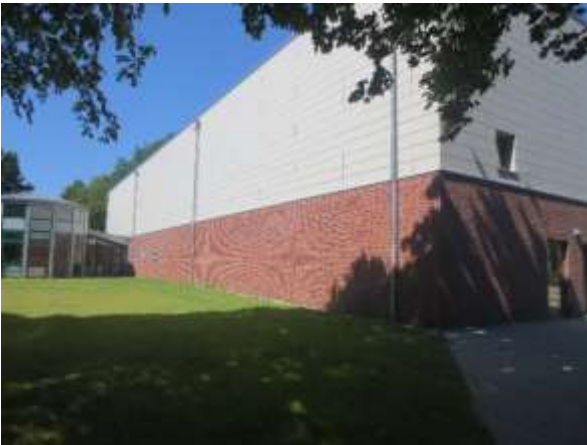
Die neue Halle erstrahlt heute in neuem Glanz – und das unter Einhaltung moderner energietechnischer Standards © M. Wiechmann

Durch die vielfältigen und umfassenden Sanierungsmaßnahmen weist die Halle heute einen hochmodernen Standard auf. Sowohl optisch, energetisch als auch in Hinsicht auf Barrierefreiheit kann die alte Halle mit modernen Neubauten mithalten. Aus energietechnischer Sicht erfüllt die Halle heute den KfW-Effizienzstandard 70 für Nichtwohngebäude.
